# **CARACTERIZAÇÃO EXPERIMENTAL DE ELEMENTOS DE ALVENARIA DE ENCHIMENTO**

Dissertação submetida para satisfação parcial dos requisitos do grau de  
**MESTRE EM ENGENHARIA CIVIL — ESPECIALIZAÇÃO EM ESTRUTURAS**

## **MESTRADO INTEGRADO EM ENGENHARIA CIVIL 2015/2016**

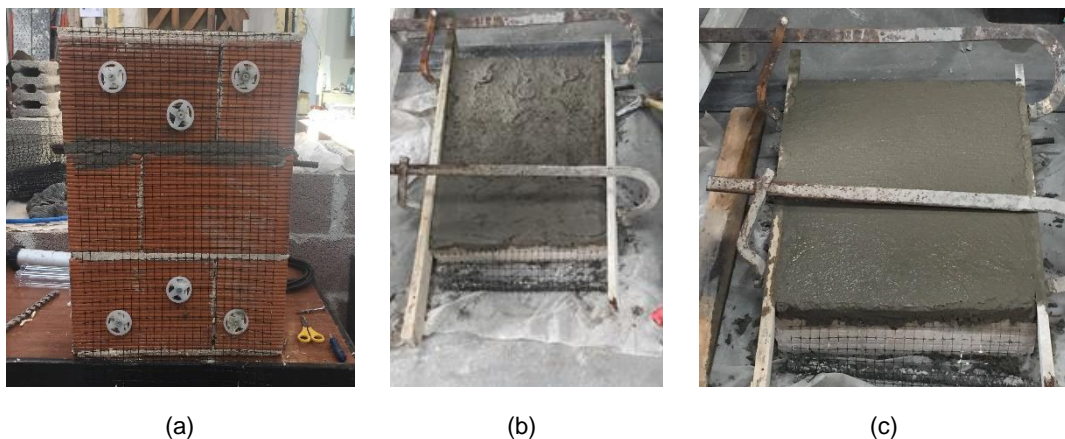
Fig. 142 - Fases de reforço de um murete de alvenaria de tijolo (30x20x11): (a) Rede polimérica aplicada com os respectivos conectores fixados através de bucha química; (b) Face reforçada com rede a ser rebocada; (c) Murete de alvenaria de tijolo iniciando processo de cura.

Posicionamento – na zona mais próxima do apoio.

Fixação – poliuretano seguido de uma resina para preencher vazios das caneluras do tijolo e permitir a ancoragem da bucha funcionar.

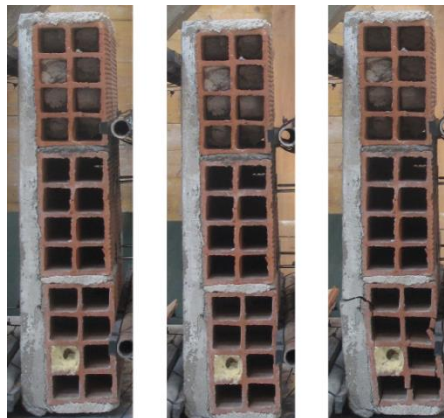
Na Fig. 146 apresenta-se a evolução da fendilhação no provete reforçado, após ensaio verificou-se fissuração do reboco, esmagamento do tijolo na face não rebocada e apesar do reboco ter fissurado a rede não rompeu.

Fig. 146 - Evolução da fendilhação ao longo do ensaio no provete (FPA11\_T1\_GA\_R).

Após análise dos resultados obtidos, conclui-se que a resistência à flexão segundo um plano de rotura paralelo às juntas de assentamento do provete reforçado foi de 0,720 N/mm<sup>2</sup>, ou seja cerca de 6 vezes superior à resistência média obtida no mesmo ensaio para os provetes de alvenaria de tijolo (30x20x11) não reforçados. Apesar de ser um ensaio com pouco significado devido à amostra conter apenas um provete, é na mesma demonstrado o elevado potencial que esta solução poderá vir a ter no reforço de alvenarias no futuro.
